Технический отчёт
по теме:
**Проведение работ по определению точностных характеристик
балансировочного станка мод. Н8V, ф. Шенк.**

Заказчик : « ABC »

Исполнитель: ООО «Кинематика»
Сайт: www.oookin.ru

В период с 20 по 24 апреля 2018 г. в соответствии с запросом компании «ABC» представителями ООО «Кинематика» проведена работа по оценке точностных характеристик балансировочного станка мод. Н8V, ф. Шенк, зав. № 010.

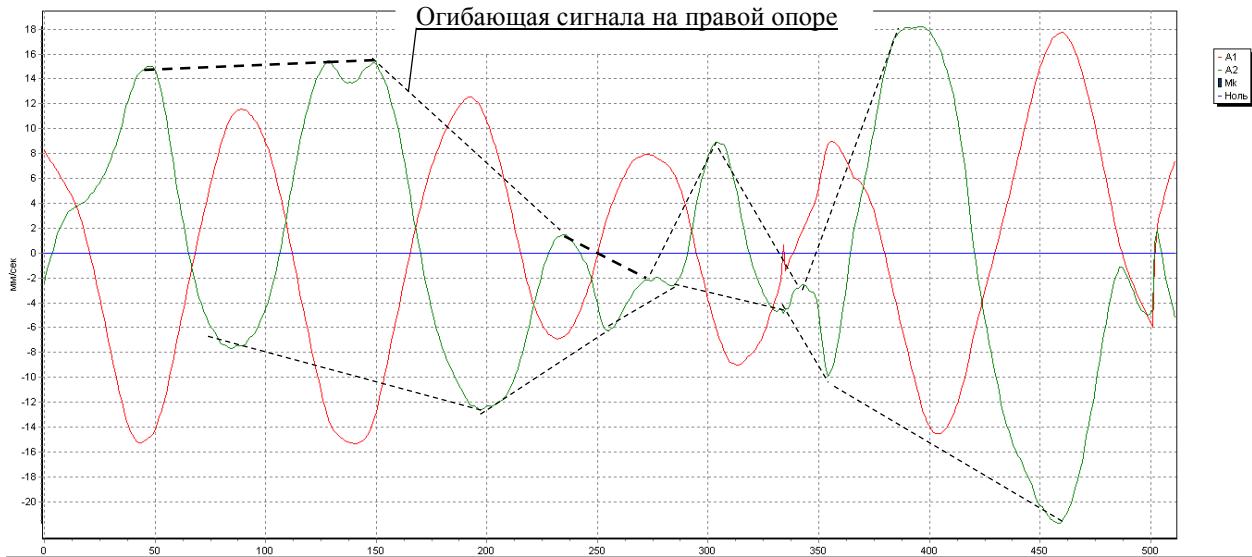
Анализ осциллографических сигналов, полученных с выходов датчиков вибрации станка, показал, что указанные сигналы имеют непостоянный уровень, который меняется (см.гибающую сигнала датчика правой опоры на рис. 3.1) с периодом значительно меньшим частоты вращения балансируемого ротора и частот вращения роликов опор.

Эти сигналы имеют характер биения близких частот, напрямую связанные с радиальными биениями роликов опор, частоты вращения которых в случае балансировки ротора А4 соответственно равны:

Рис. 3.1. Осциллограмма сигналов вибрации датчиков опор балансировочного станка мод. Н8В:

- сигнал датчика левой опоры (опора 1) – красная линия;
- сигнал датчика правой опоры (опора 2) – зелёная линия

б) Биения сигналов датчиков вибрации опор (см. огибающую сигнала на рис. 3.1), связанное с радиальным биением и дефектами роликов, могут являться дополнительными помехами, искажающими сигналы датчиков и приводящими к появлению дополнительных погрешностей измерения дисбаланса в измерительной системе.

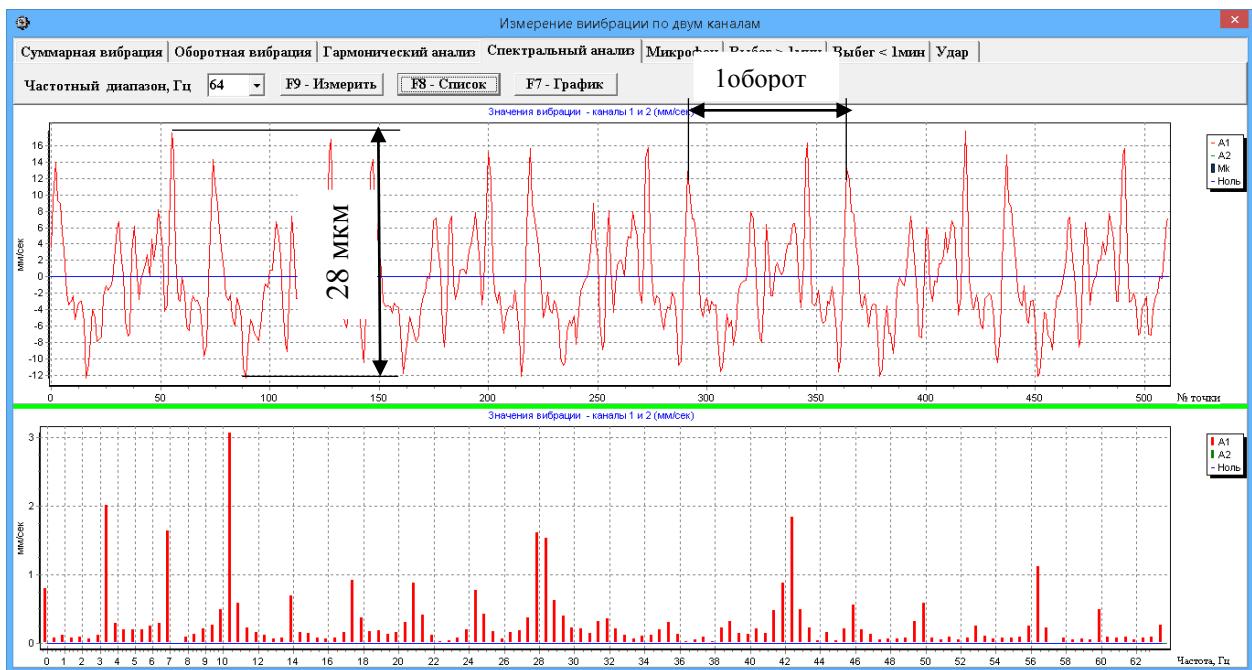
Рис. 3.2. Временная функция (верхний график) и спектр (нижний график)

радиальной вибрации правого штатного ролика левой опоры (опоры 1)

Как видно из рис. 3.2, радиальное биение правого штатного ролика левой (1-й) опоры составляет 28 мкм.

Временная функция радиального биения этого ролика имеет несинусоидальный характер, а её спектр состоит из большого количества составляющих, что с большой вероятностью указывает на повреждения беговых дорожек подшипника ролика.

После выявления указанных дефектов роликов опор на станке были установлены запасные ролики, графики проверки радиального биения которых приведены на рисунках 3.4 – 3.6.

- проводить периодический контроль радиального биения роликов не реже 2-х раз в год;
- при балансировке высокоточных роторов (по возможности) использовать для базирования на левой и правой опорах станка шейки ротора с одинаковым диаметром.

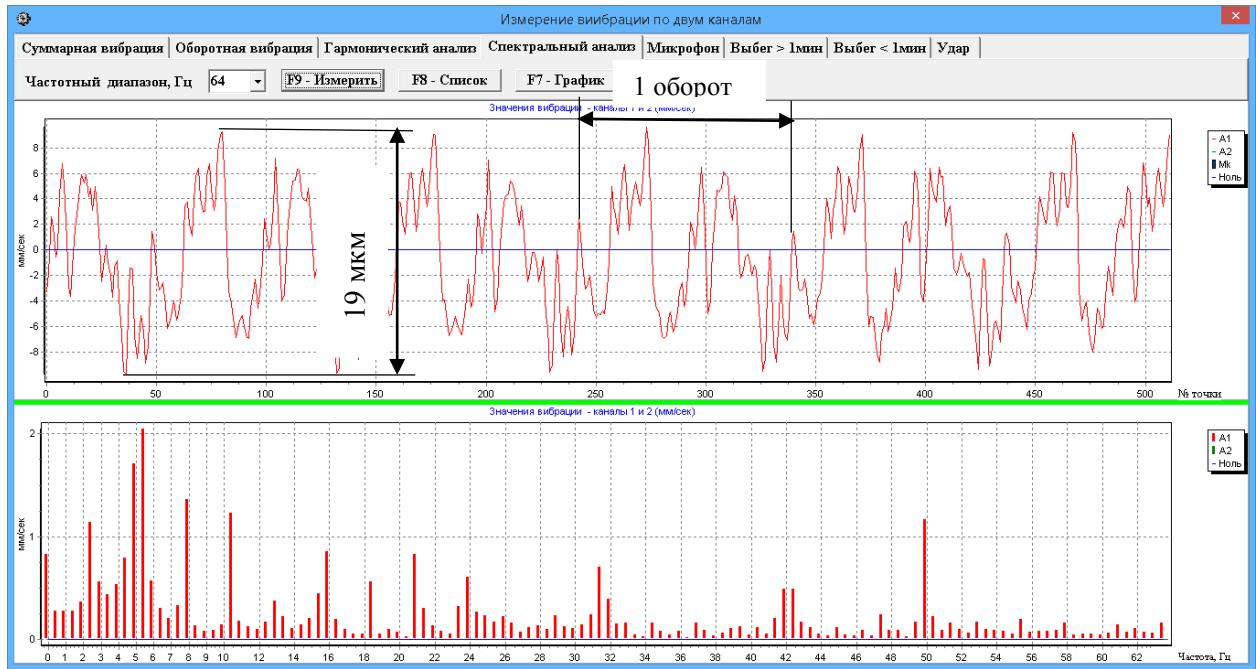
Рис. 3.3. Временная функция (верхний график) и спектр (нижний график) радиальной вибрации правого штатного ролика правой опоры (опоры 2)

Как видно из рис. 3.3. радиальное биение правого штатного ролика правой (2-й) опоры составляет 19 мкм. Это несколько меньше, чем у ролика первой опоры.

Однако временная функция радиального биения указанного ролика также имеет несинусоидальный характер, а её спектр состоит из большого количества составляющих, что также указывает на повреждения беговых дорожек подшипника ролика.

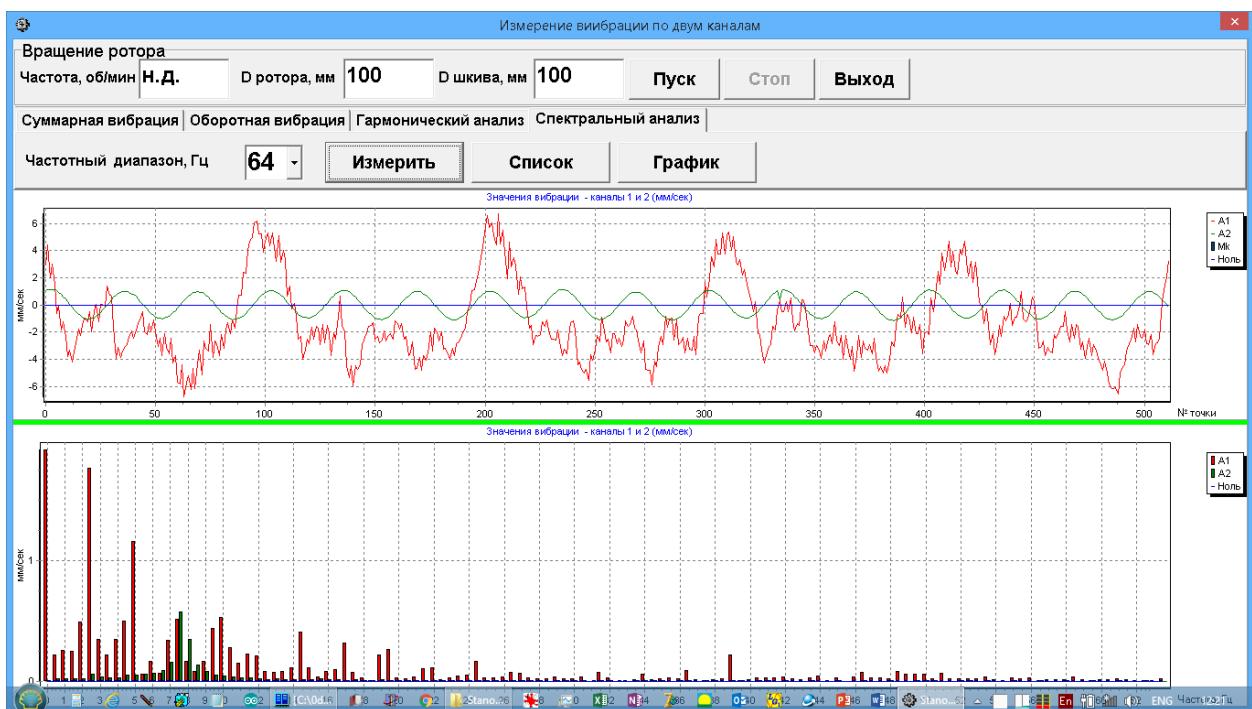
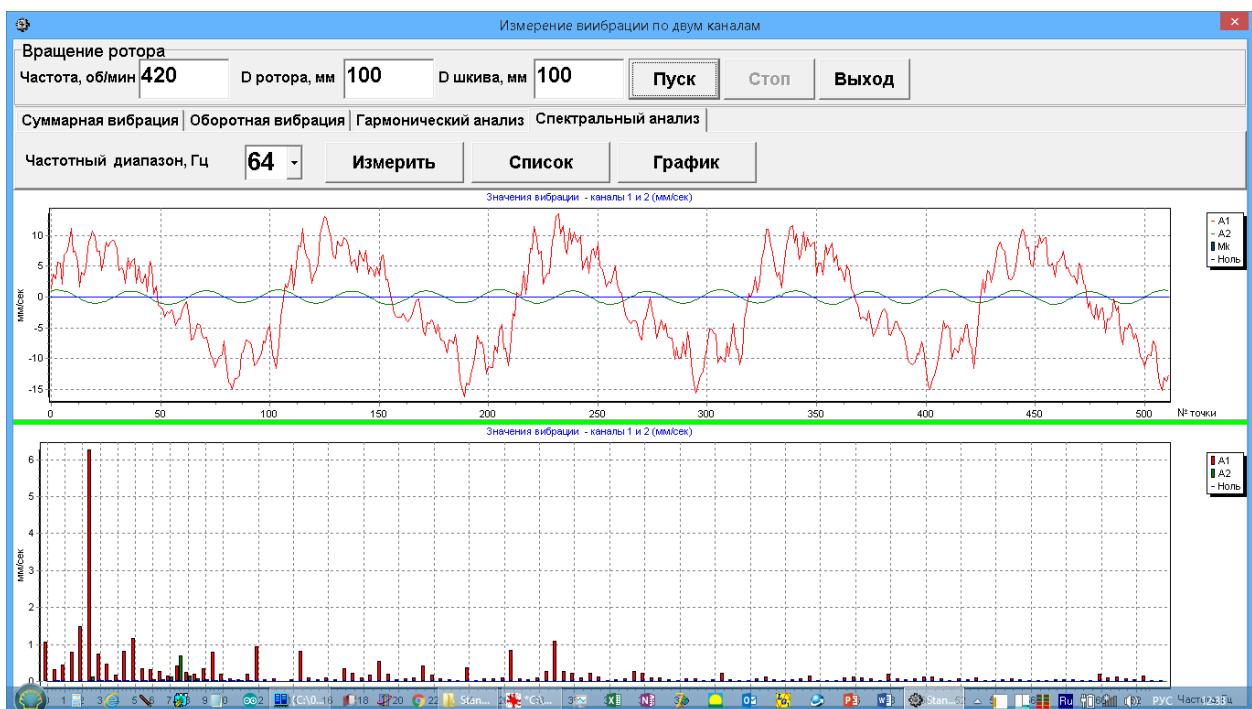
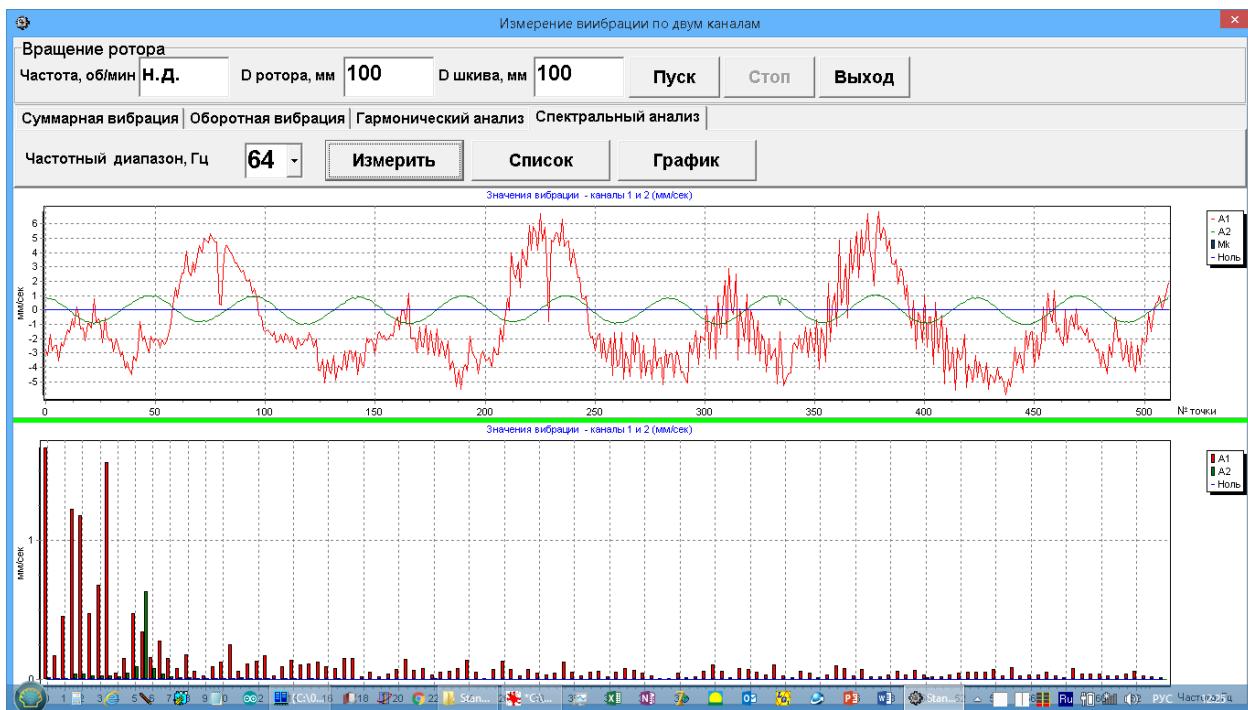
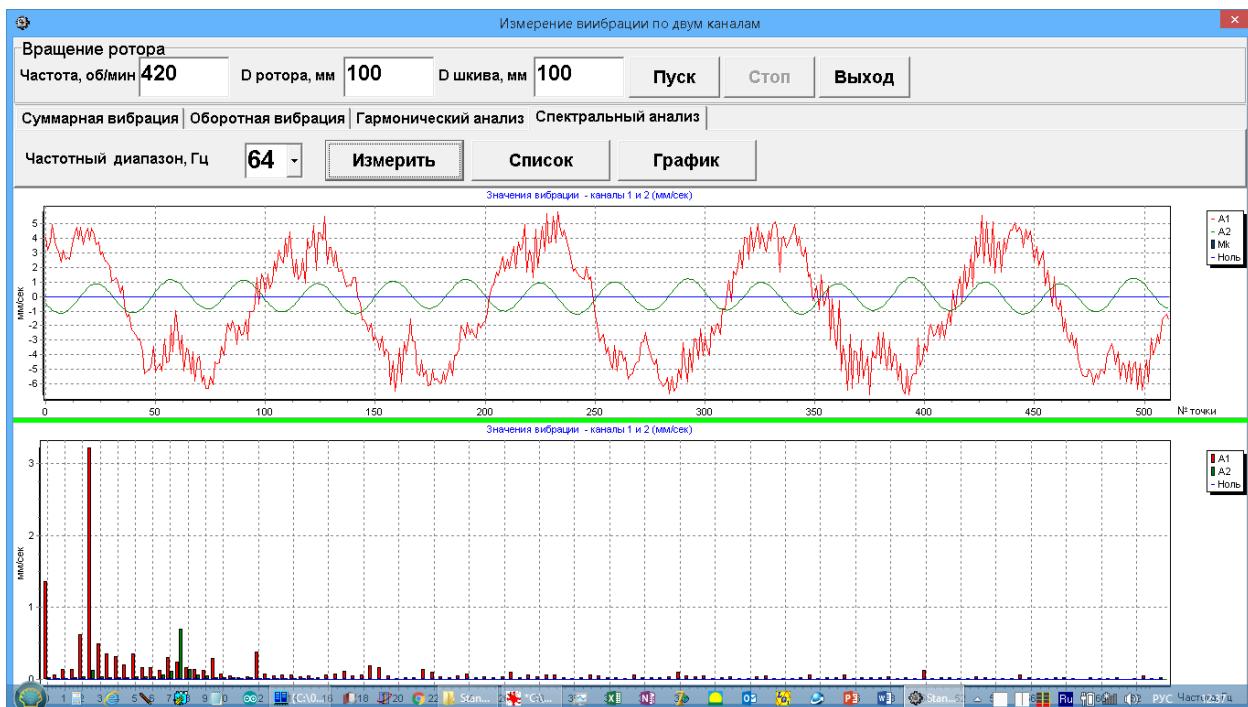
Рис. 3.4. Временная функция (верхний график) и спектр (нижний график) радиального биения нового правого ролика левой опоры (опоры 1)

Рис. 3.5. Временная функция (верхний график) и спектр (нижний график)

радиального биения нового левого ролика левой опоры (опоры 1)

Рис. 3.6. Временная функция (верхний график) и спектр (нижний график) радиального биения нового правого ролика правой опоры (опоры 2)

Рис. 3.7. Временная функция (верхний график) и спектр (нижний график)

радиального биения нового левого ролика правой опоры (опоры 2)

Как видно из представленных графиков, радиальное биение новых роликов (за исключением левого ролика левой опоры) находится в пределах 11-12 мкм, что значительно ниже, чем у заменённых штатных роликов, бывших в употреблении.

Исключение составляет только новый левый ролик левой (1-й) опоры, радиальное биение которого достигает 25 мкм.

Гармонический состав спектров радиального биения новых роликов менее выражен, чем гармонический состав заменённых б/у роликов, что указывает на отсутствие значительных повреждений беговых дорожек подшипников новых роликов.

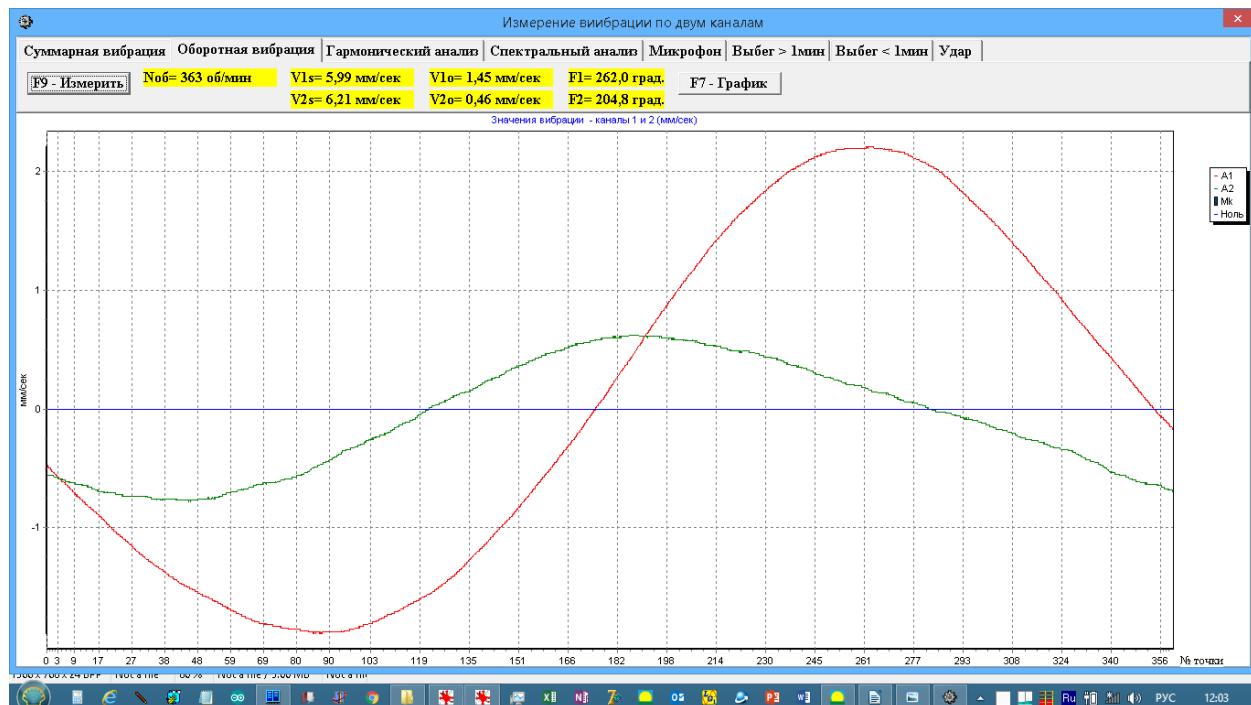
Рис.5.1. Осциллограмма сигналов с датчиков при стабильной работе датчика правой (2-й) опоры:

- сигнал датчика левой опоры (опора 1) – красная линия;
- сигнал датчика правой опоры (опора 2) – зелёная линия

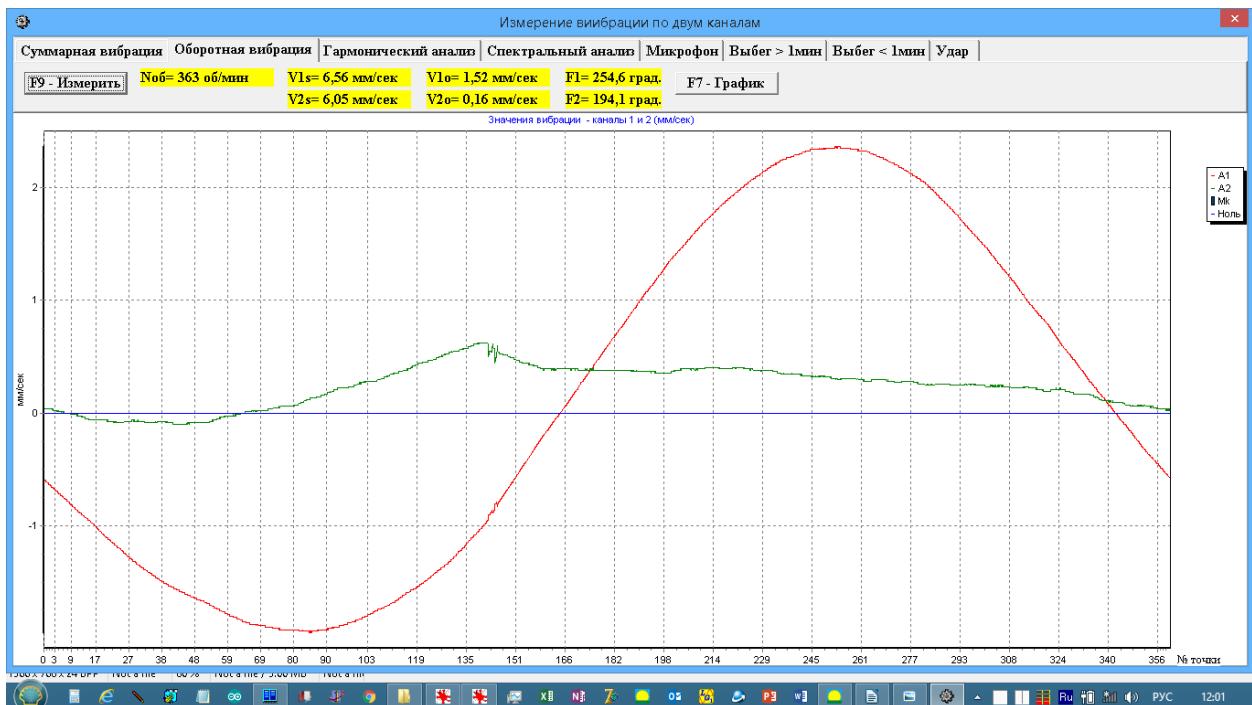
Рис.5.2. Осциллограмма сигналов с датчиков при нестабильной работе датчика правой (2-й) опоры:

- сигнал датчика левой опоры (опора 1) – красная линия;
- сигнал датчика правой опоры (опора 2) – зелёная линия

Как видно из представленных осциллограмм, в случае нестабильности на индикации прибора синусоидальный сигнал датчика вибрации правой опоры (см. рис.5.1) сильно искажается (рис.5.2), что может являться причиной возникновения указанной нестабильности.

Визуальный осмотр датчиков вибрации и кабелей подключения датчиков показал следующее:

- механические узлы датчиков вибрации сильно загрязнены (их профилактическая промывка и очистка вероятно давно не проводились);
- кабели датчиков (особенно датчика второй опоры) имеют явно выраженные повреждения, устраниённые кустарным образом.

На данном этапе можно рекомендовать Заказчику следующее:

- выполнить работы по профилактическому обслуживанию датчиков вибрации (промывке и очистке механических узлов датчиков);
- заменить, имеющие местные повреждения кабели датчиков вибрации, новыми.

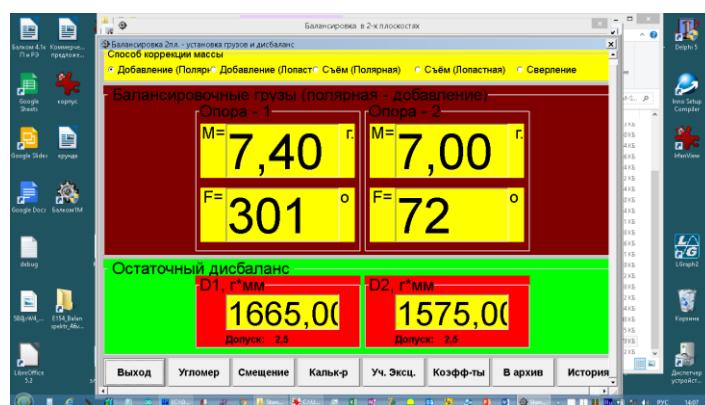
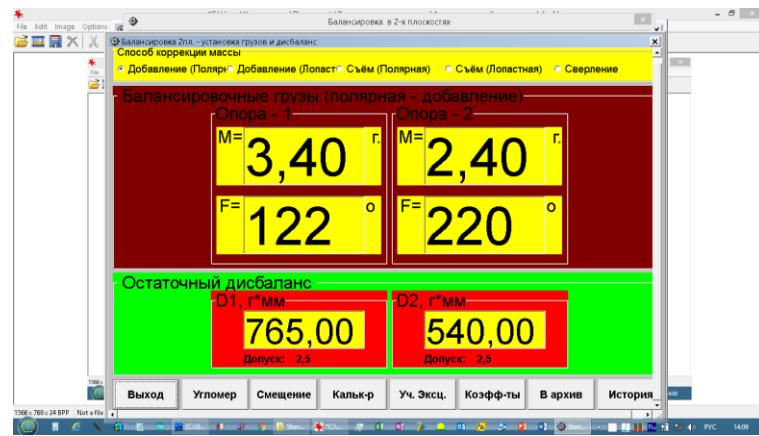
На рис. 6.1 – 6.3 представлены скриншоты экранов измерительной системы «Балком 2С» с результатами балансировки, полученные при выполнении 2-го, 3-го и 4-го пусков.

Рис. 6.1. Результаты остаточной неуравновешенности ротора,
полученные после выполнения 2-го пуска

Рис. 6.2. Результаты остаточной неуравновешенности ротора, полученные после выполнения 3-го пуска

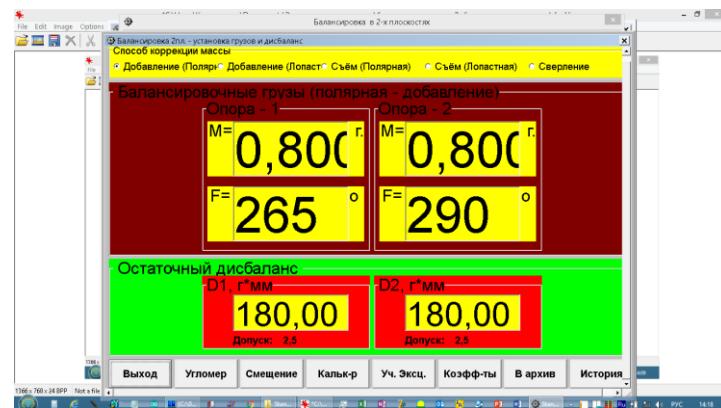
В рамках указанной проверки первоначально определялся дисбаланс тщательно отбалансированного ротора типа А9 совместно с карданом (см. рис. 6.3).

При этом остаточные неуравновешенные массы (m_{1o} m_{2o}) и дисбалансы (D_{1o} и D_{2o}) ротора совместно с карданом в первой и во второй плоскостях соответственно равны:

Рис. 6.3. Результаты остаточной неуравновешенности ротора, полученные после выполнения 4-го пуска

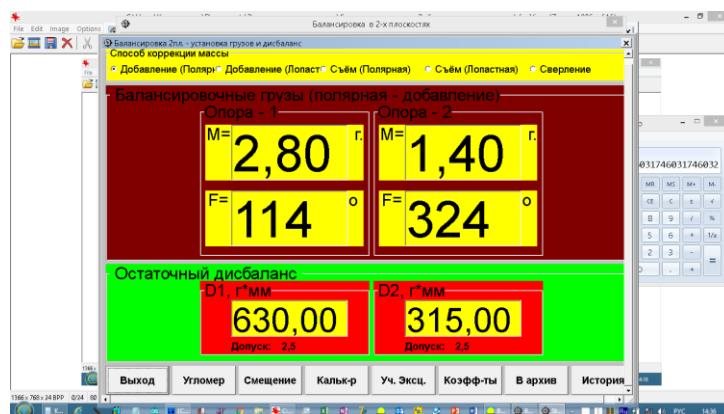
Величины остаточных неуравновешенных массы и дисбалансы ротора, полученные после разворота ротора на 180^0 (см. рис. 6.4), соответственно равны:

Это было выявлено после того, как подготовленный к проведению испытаний качественно отбалансированный ротор типа А9, имевший (см. рис.6.4) остаточную

Скриншот экрана с результатами измерения дисбаланса ротора после его разворота представлен на рис. 6.4.

Рис. 6.4. Результаты остаточной неуравновешенности ротора, полученные после выполнения 5-го пуска
(после разворота на 180°)

С учётом полученных данных можно сделать вывод о том, что при балансировке высокоточных роторов типа А4, точность балансировки малого кардана должна быть повышена, как минимум, на один класс (до класса балансировки G2.5 по ГОСТ 1940-2007).

Кроме того, желательно путём более качественного ремонта кардана уменьшить люфты, которые имеют место в его вилках.

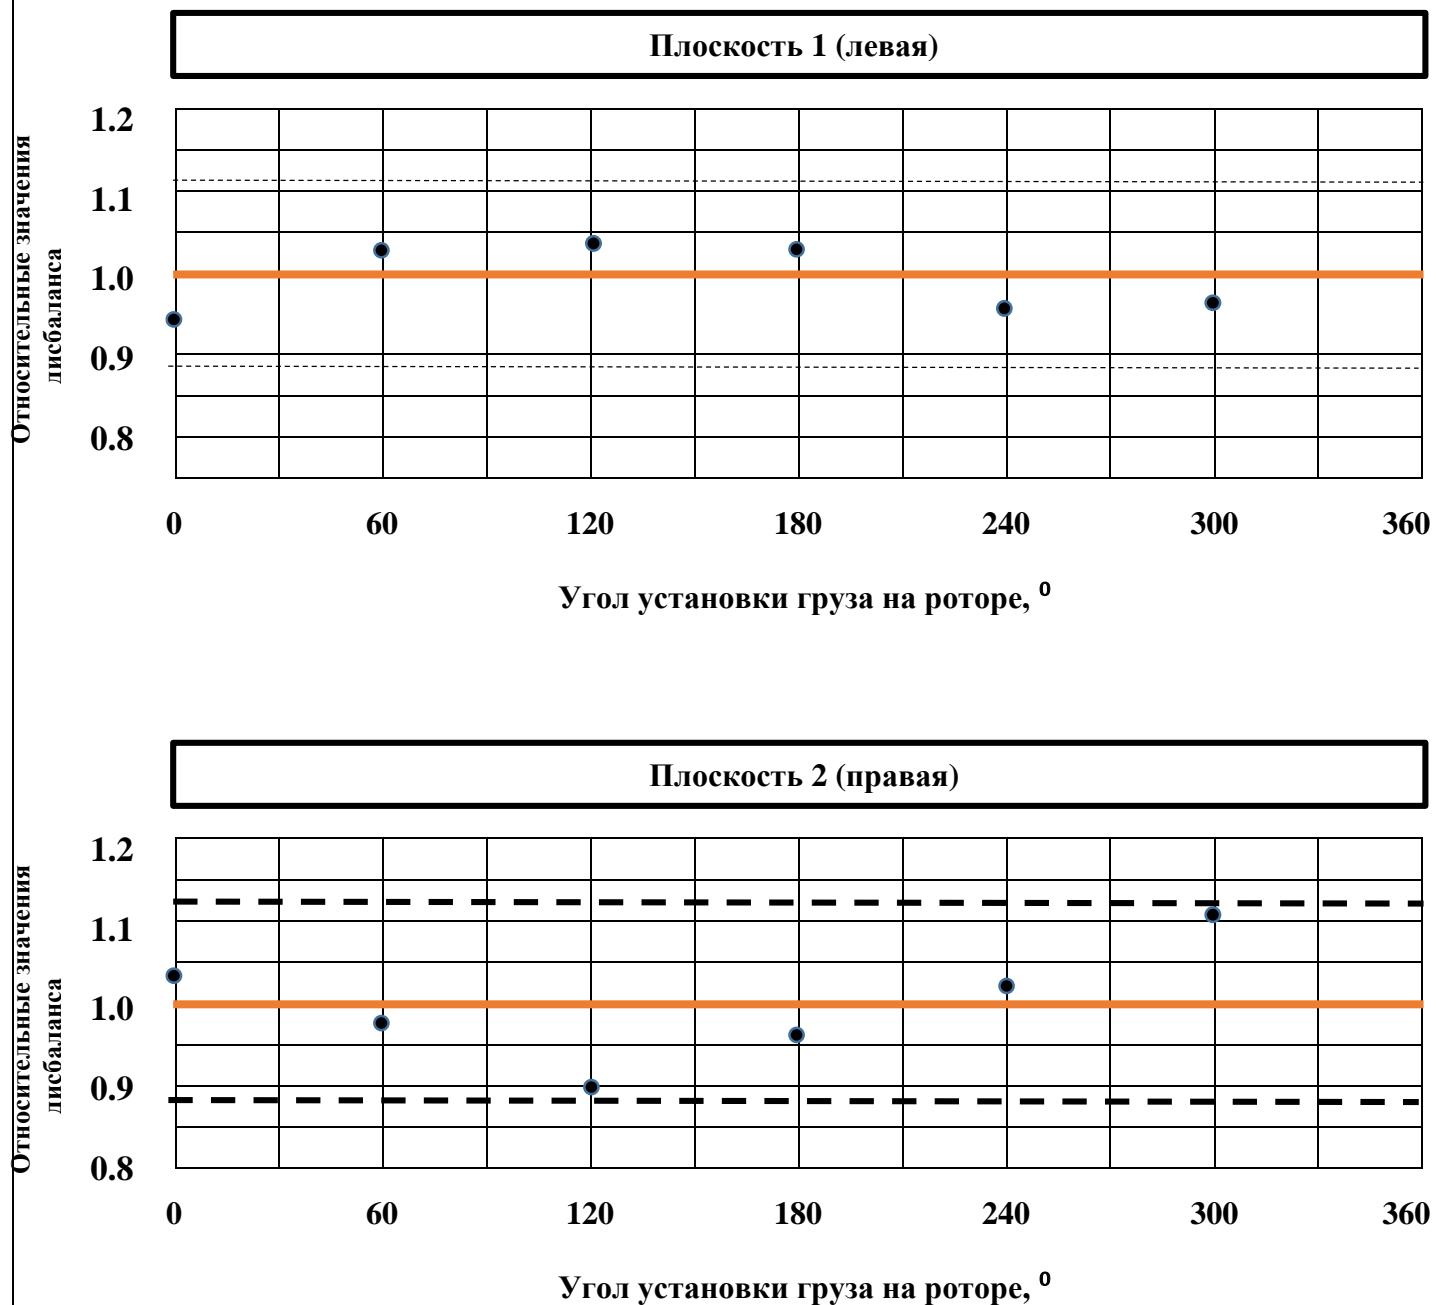
С помощью полученных расчётных также построены графики для оценки минимального остаточного дисбаланса (см. рис. 6.5 и 6.6)

Сравнительный анализ полученных результатов показывает, что обе измерительные системы (система «Балком 2С» и штатная измерительная система станка) обеспечивают достижение на станке требуемой остаточной неуравновешенности, равной 2.5 Г.

Как видно из сопоставления результатов, представленных в цифровой форме в таблицах 6.3 и 6.4 и в графической форме на рис. 6.5 и 6.6, измерительная система «Балком 2С» несколько точнее штатной измерительной системы станка.

Рис. 6.5. Графики для оценки минимально достижимого остаточного дисбаланса для первой и второй плоскостей («Балком 2С»).

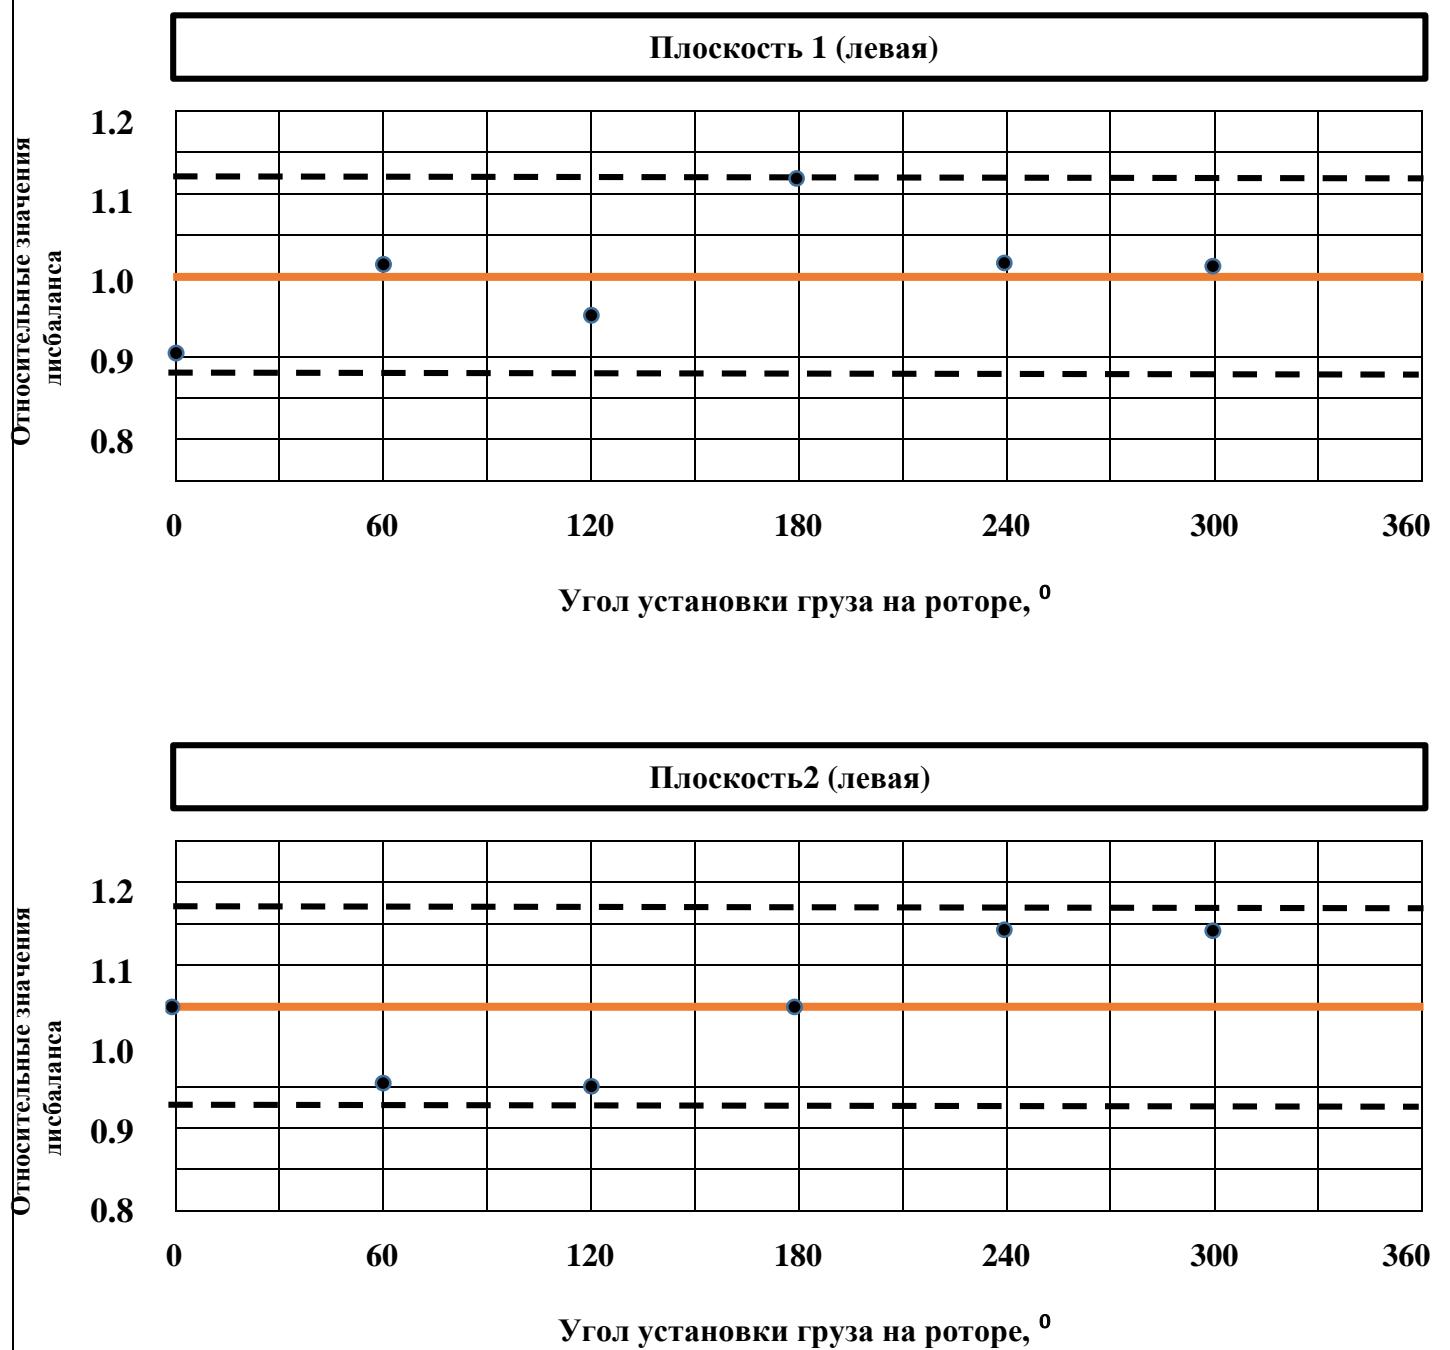
Кроме того, как видно из углублённого анализа результатов измерений, **штатная** измерительная система станка даёт заниженные на 10 % показания по первому каналу измерения и завышенные на 10% показания по второму каналу.

Например, для первого канала измерения при массе контрольного груза, равной 20 г, среднеарифметическое значение неуравновешенной массы равно 17.8 г, а для второго канала – 22 г (см. табл. 6.4.).

Рис. 6.6. Графики для оценки минимально достижимого остаточного дисбаланса для первой и второй плоскостей (штатная измерительная система станка мод. Н8В)

С учётом изложенного можно рекомендовать Заказчику провести регулировку чувствительности первого и второго каналов измерительной системы станка.
